Ewa Skowrońska
Nosowo k. Stargardu

Stargardia
Tom VI, 2011

Ceramika budowlana z kompleksu klasztornego augustianów-eremitów w Stargardzie. Wprowadzenie do badań nad detalem

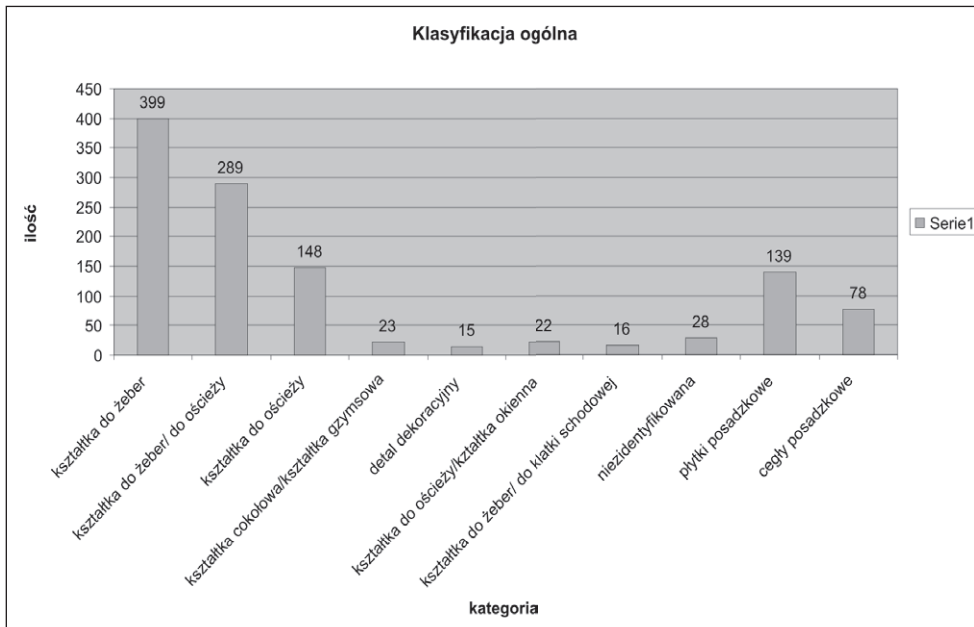
Wykres 1. Ogólna klasyfikacja detalu

Analizie poddano zbiór 1158 cegieł kształtowych (wykres 1). Ze względu na bardzo duży stan uszkodzenia, 28 kształtek nie zostało przyporządkowanych do żadnej grupy detalu architektonicznego⁵.

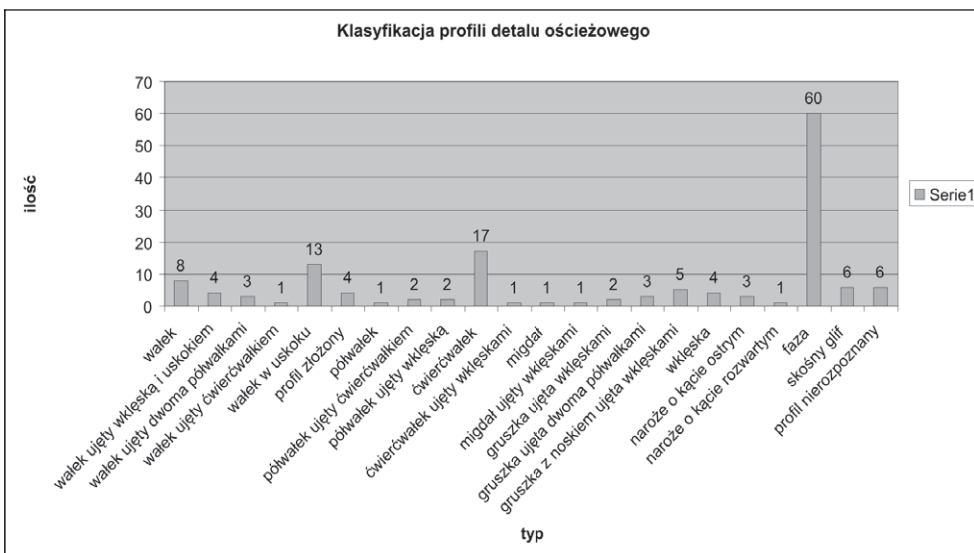
Wykres 2. Typy profilowań detalu ościeżowego

W profilowaniu detalu tworzącego ościeża wnęk i otworów najczęściej występowała faza, wałek oraz ćwierćwałek (wykres 2). Formę profilowania kształtek żebrowych najliczniej reprezentował wałek, gruszka lub gruszka z noskiem. Najczęstsze typy podstawy, to złożenie dwóch ćwierćwałków, bądź dwóch półwałków z dwoma ćwierćwałkami. Zarejestrowano trzy typy sięgacza: prosty, zwężający się oraz rozszerzający się (ilustr. 1a).

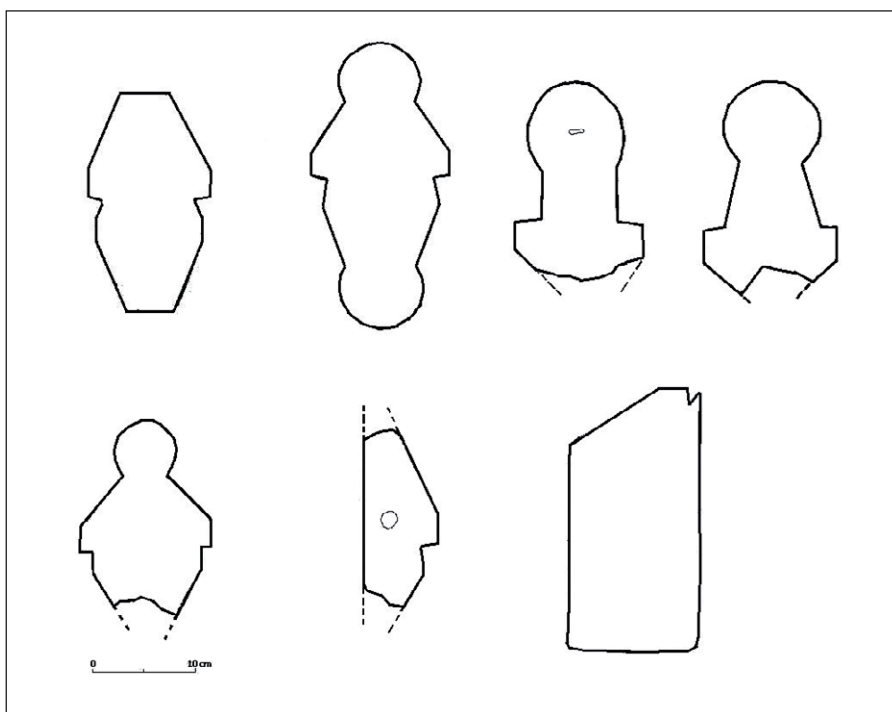
Ilustr.1c. Najczęstsze typy kształtek do budowy lasek okiennych

Do kategorii detalu specjalnego zaliczono kształtki, które (z uwagi na częściowe zachowanie) nie miały jednego, konkretnego przeznaczenia i tym samym posłużyć mogły jako materiał do budowy różnych elementów budowli. Jest to zbiór 15 fragmentów kształtek o profilu wałka, z rozszerzającym się sięgaczem, mogących tworzyć słup krytych schodów, żeber sklepiennych, bądź też być częścią obustronnie profilowanej laski okiennej. W przypadku lasek okiennych odnotowano natomiast trzy typy profilu głównego: główka ścięta obustronnie fazą, wałek oraz cegła fazowana z uskokiem (w narożniku główki i dłuższej wozówki) (ilustr. 1c).

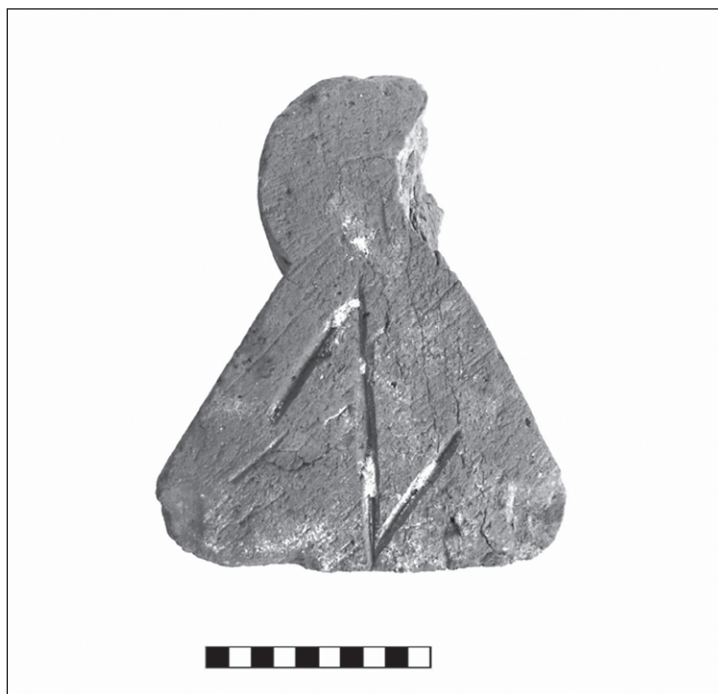
Ilustr. 2a - 2b. Fragmenty kształtek okiennych z graficznymi znakami wykonanymi intencjonalnie, przypuszczalnie zaliczone do grupy oznaczeń utożsamiającej wyrobnika (?) Fot. E. Skowrońska

W badanym zbiorze zanotowano dwa podobne graficzne oznaczenia na powierzchni lasek okiennych wykonane przed wypałem. Ich analiza w zestawieniu z literaturą¹³ nadaje im charakter znaku identyfikacyjnego (niestety bliżej nieokreślonej) osoby lub warsztatu (ilustr. 2). Oględziny symboli na kształtkach ościeżowych, a także analogie z innych terenów, pozwalają na zaklasyfikowanie ich do grupy oznaczeń montażowych. Pozostaje więc domniemywać, że symbole na fakturze analizowanego w pracy materiału są częścią koncepcji architekta, ułatwiając ekipie budowlanej właściwe miejsce wmurowania i montażu (ilustr. 3).

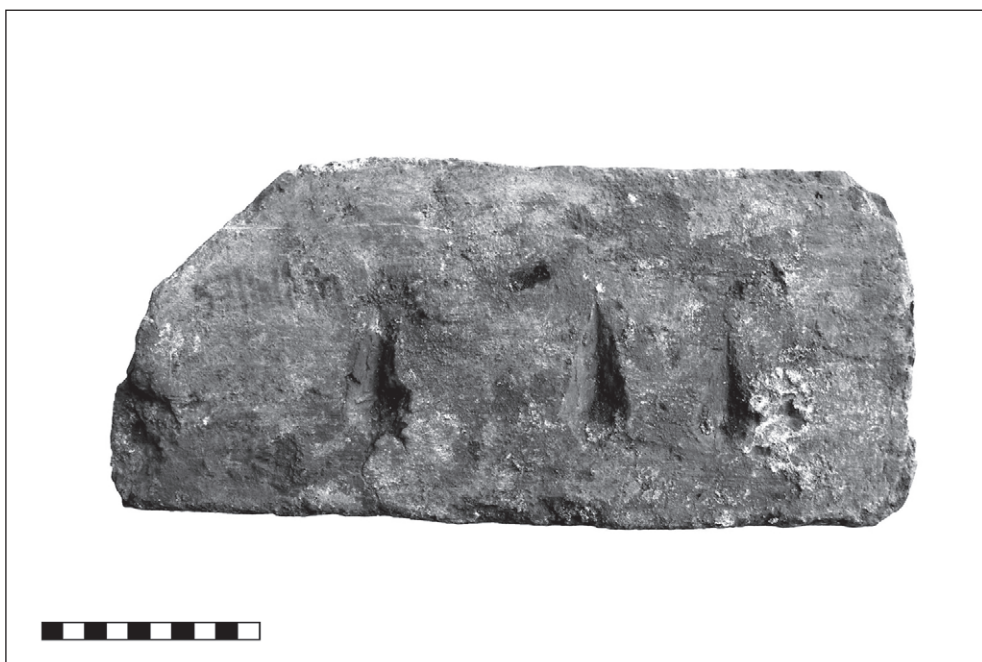
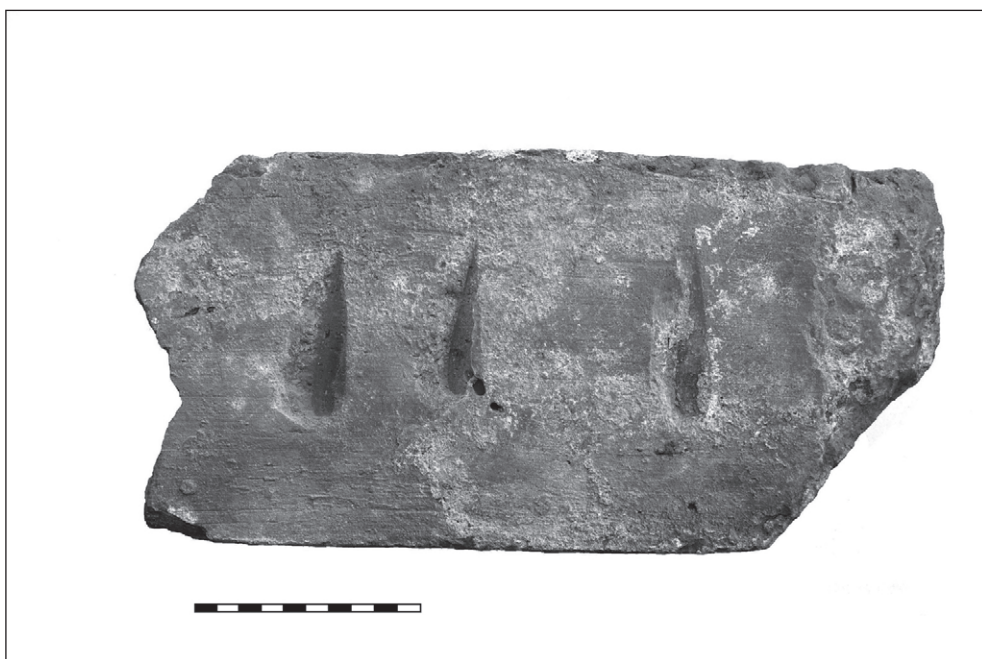
Ilustr. 3a – 3b. Znaki montażowe na kształtkach. Fot. E. Skowrońska

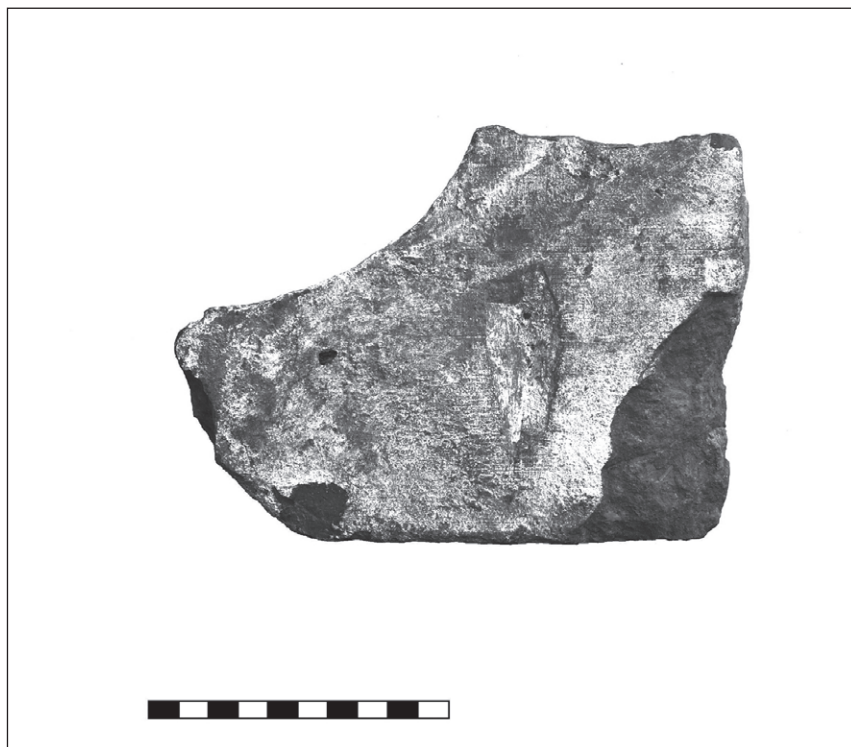
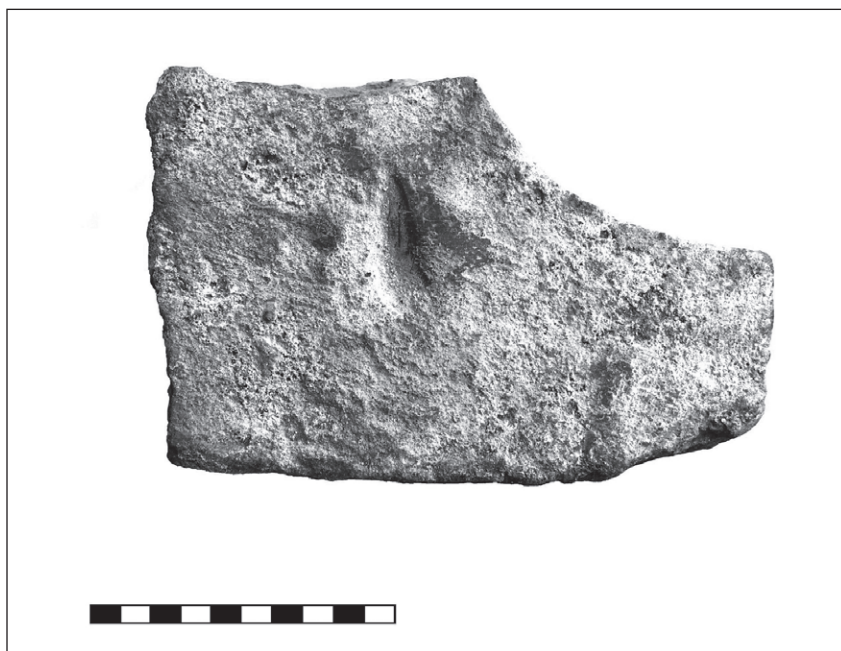
Ilustr. 3c – 3d. Znaki montażowe na kształtkach. Fot. E. Skowrońska
