**Sławomir Słowiński**  
**Anna Uciechowska – Gawron**  
Dział Archeologii Muzeum  
Narodowego w Szczecinie

**Stargardia**  
Tom V, 2010

## **Odkrycie reliktyw kaplicy p. w. św. Jerzego w Goleniowie, gm. loco**

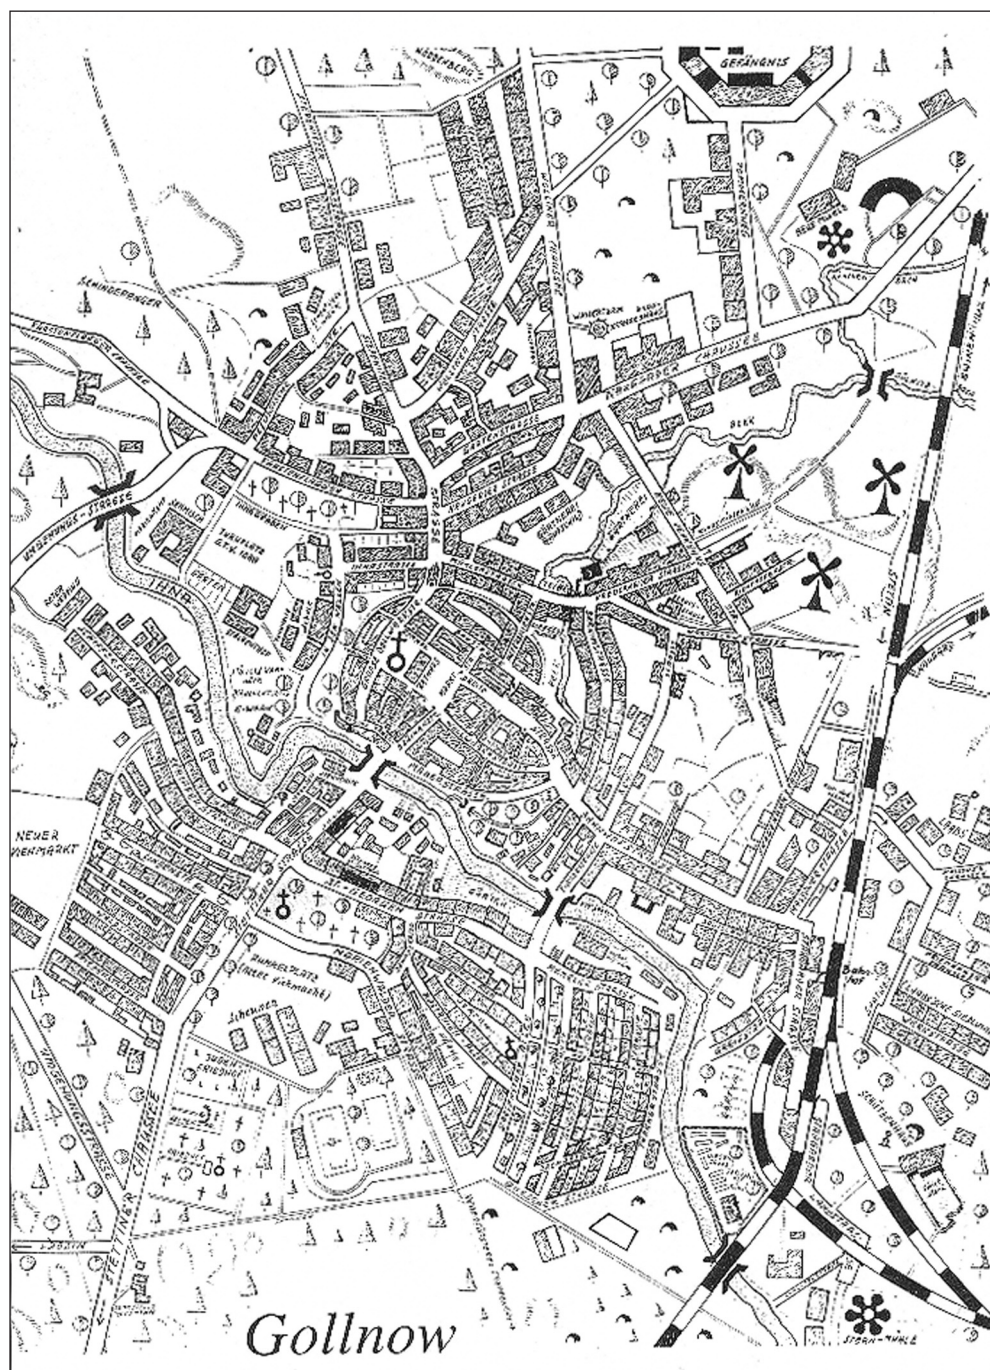
Ilustr. 1. Plan sprzed 1939 roku z zaznaczoną lokalizacją kaplicy p.w. św. Jerzego, (por. F. R. Barran, *Städte - Atlas Pommern*, Leer 1993)

Relikty kościoła usytuowane są na południe od Starego Miasta, po wschodniej stronie ul. Szczecińskiej, poza obrębem średniowiecznych obwarowań Goleniowa

(ilustr. 1). Dawna parcela kościelna z otaczającym ją cmentarzem (obecnie parkiem) ma kształt nieregularnego wieloboku. Jest wyniesiona ponad poziom ulicy i ogrodzona z trzech stron kamiennym murem. Miejsca pochówków upamiętniono ustawiając głaz z tablicą i krzyżem. Odslonięte pozostałości kościoła znajdują się w południowo – zachodniej części parceli.

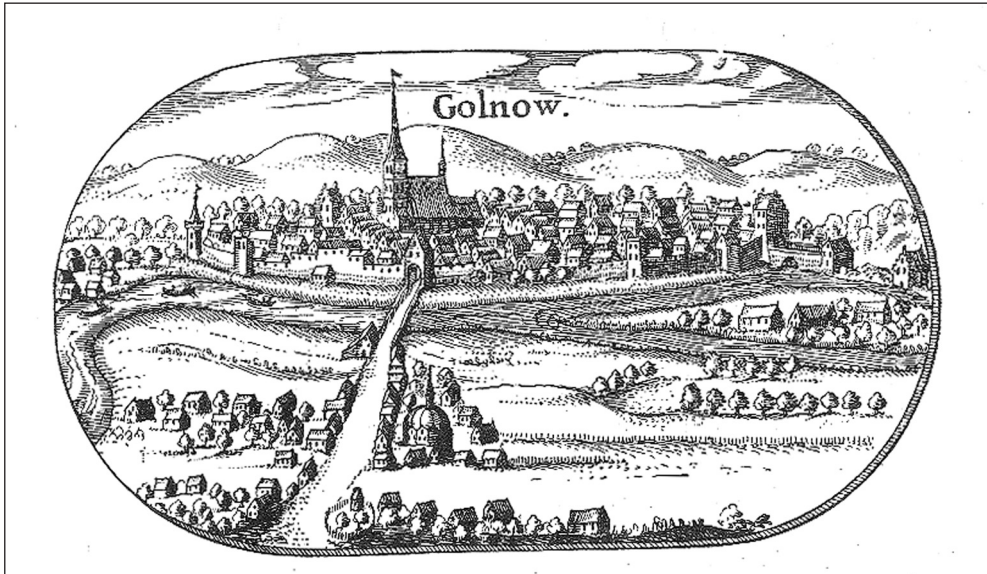
Ilustr. 2. Winieta z mapy Lubinusa

Kaplica, której relikwy odsłonięto, wzniesiona została na kamiennym fundamencie, z cegły ceramicznej. Ma rzut ośmioboczny, co odpowiada sylwetce budowli znanej z widoku Goleniowa (ilustr. 2) pochodzącego z około 1618 roku, a zamieszczonego na winiecie mapy Lubinusa. Rycina ta przedstawia wieloboczną budowlę z kopulastym dachem zwieńczonym smukłą wieżyczką. Elewacja podzielona jest małymi okienkami ułożonymi w dwóch poziomach, co może sugerować, obecność nawy centralnej i obejścia. Wnętrze przykryte zostało sklepieniem. Świadczą o tym zarówno skarpy zachowane w narożach budowli, jak i licznie występujące w zasypisku fragmenty żeber sklepiennych. Kaplica posiadała dwa wejścia, główne w ścianie zachodniej (o dwóch metrach szerokości) oraz dodatkowo kolejne, umieszczone w ścianie północnej. Wejściu temu towarzyszyła kruchta. Poziom użytkowy tworzyła posadzka ceramiczna wykonana z cegieł.

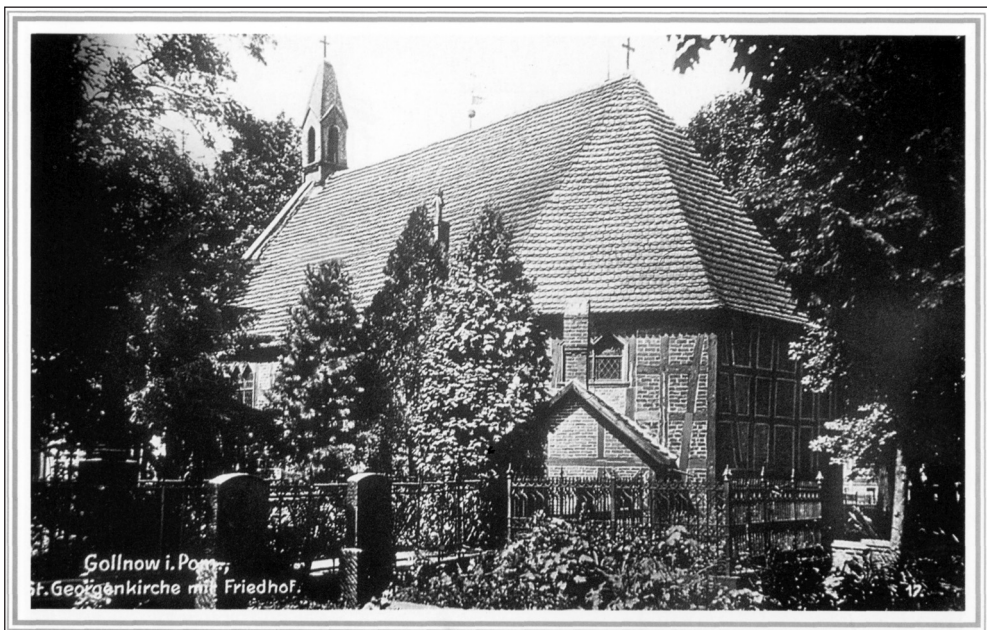
Ilustr. 3. Kościół św. Jerzego, widok od południowego - wschodu, stan sprzed 1939 roku,  
(por. *Goleniów w starej fotografii*, Goleniów 1999, s. 23)

W wyniku przebudowy długość budynku zwiększyła się do 21 m. Do postawienia murów użyto również cegły gotyckiej, rozbiórkowej. Nowożytny kościół znany jest z fotografii (ilustr. 3) z okresu międzywojennego<sup>9</sup>.

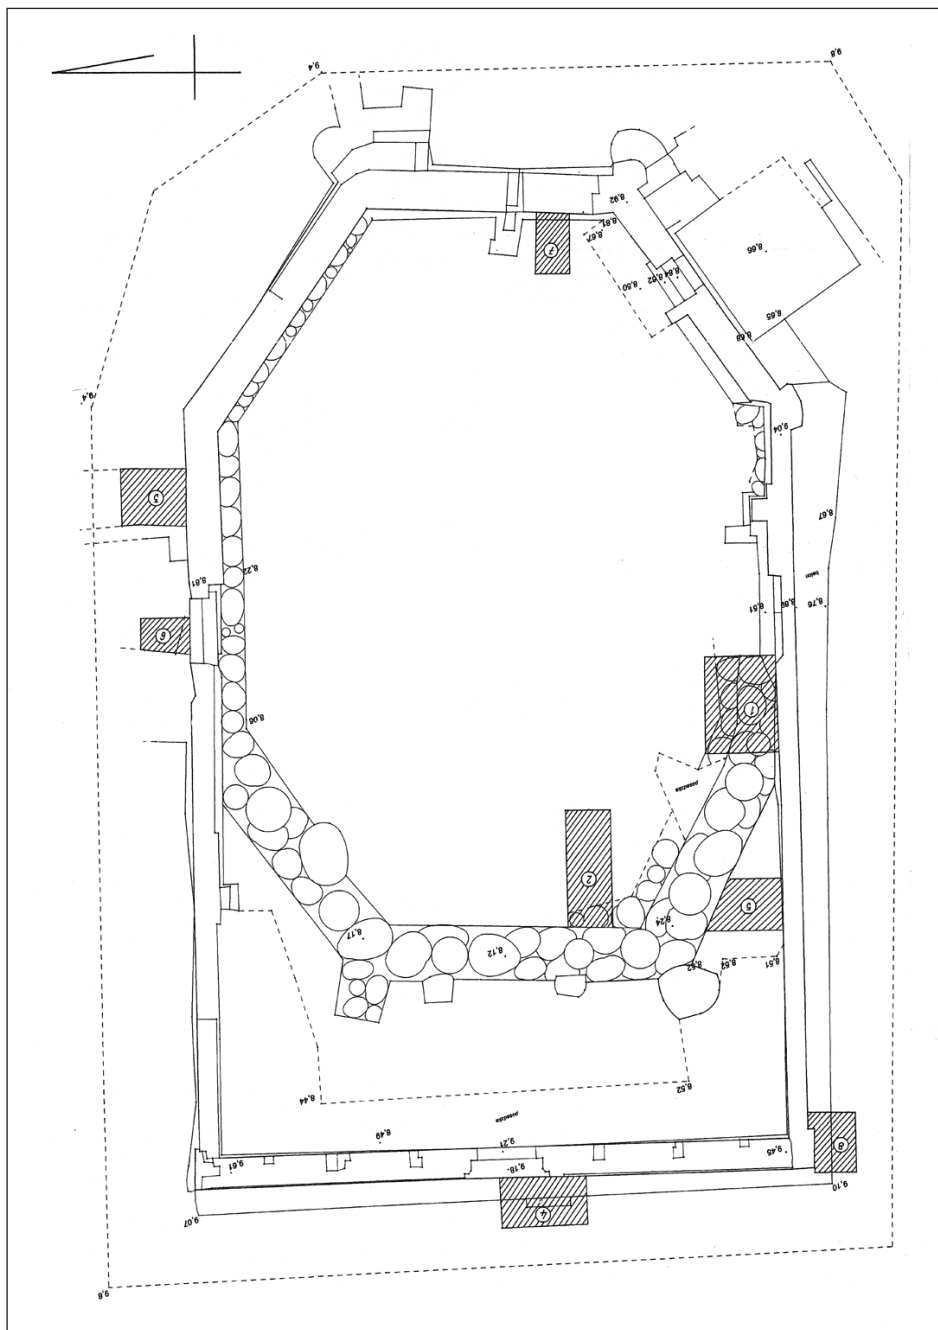
Ilustr. 4. Plan geodezyjny reliktw kościoła, wyk. „Kwadrat” z uzupełnieniami autorów

Prace archeologiczne koncentrowały się głównie na odnalezieniu, odsłonięciu i rozpoznaniu kaplicy średniowiecznej. W tym celu zaplanowano wykonanie czterech sondaży: dwóch we wnętrzu kościoła - nr 1 na środku przy ścianie południowej; nr 2 w centrum części zachodniej oraz dwóch na zewnątrz kościoła - nr 3 przy ścianie północnej; nr 4 przy ścianie zachodniej. Już w pierwszym z nich (nr 1) natrafiono na pozostałości kamiennych fundamentów ośmiobocznej kaplicy gotyckiej. W tej sytuacji zdecydowano się na powiększenie zakresu prac dla pełniejszego przebadania obiektu. Odsłonięto koronę murów kaplicy na całej dostępnej przestrzeni oraz założono cztery dodatkowe sondaże: nr 5 między murem południowo - zachodnim kaplicy średniowiecznej a murem południowym kościoła nowożytnego; nr 6 na zewnątrz kościoła przy ścianie północnej, na zachód od sondażu 3; nr 7 we wnętrzu kościoła przy ścianie wschodniej, obok ołtarza; nr 8 na zewnątrz kościoła przy narożniku południowo-zachodnim ściany południowej (ilustr. 4). Poniższa tabela prezentuje odkrycia dokonane w poszczególnych sondażach.

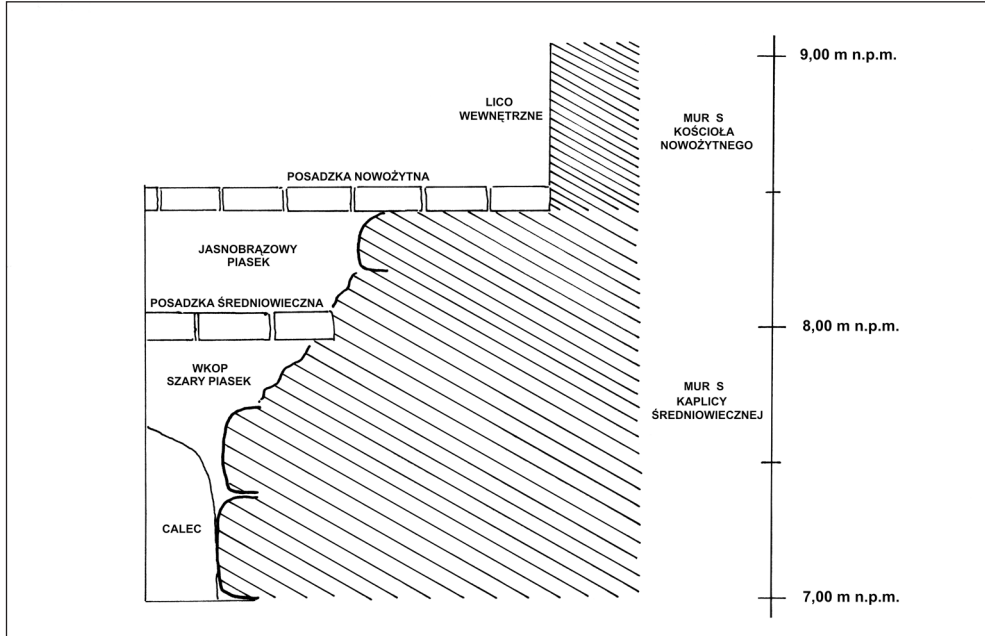
Ilustr. 5. Sondaż nr 1, profil wschodni, rys. A. Uciechowska – Gawron

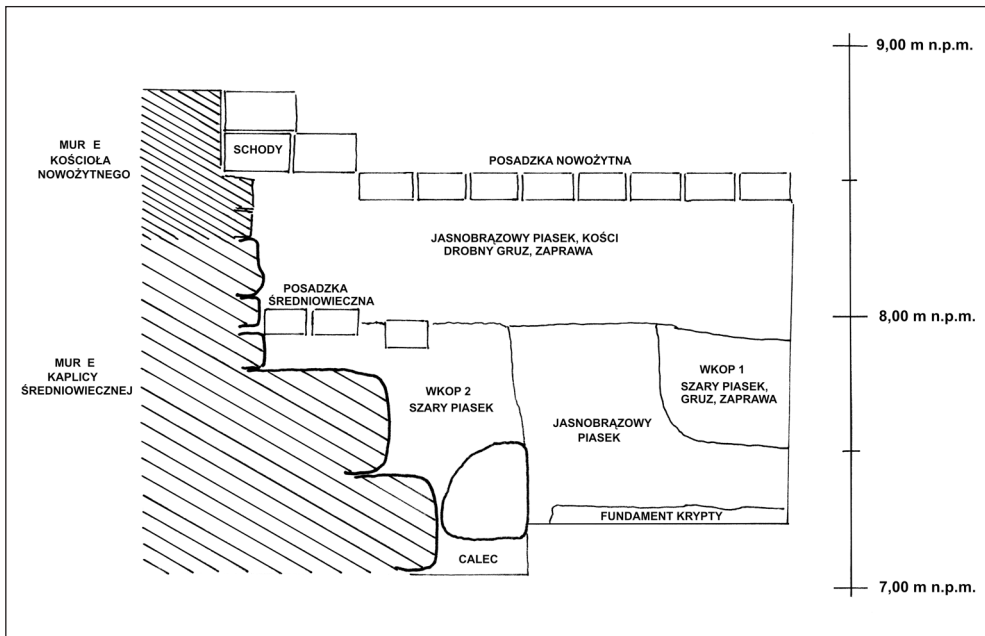
Ilustr. 6. Sondaż nr 7, profil południowy, rys. S. Słowiński

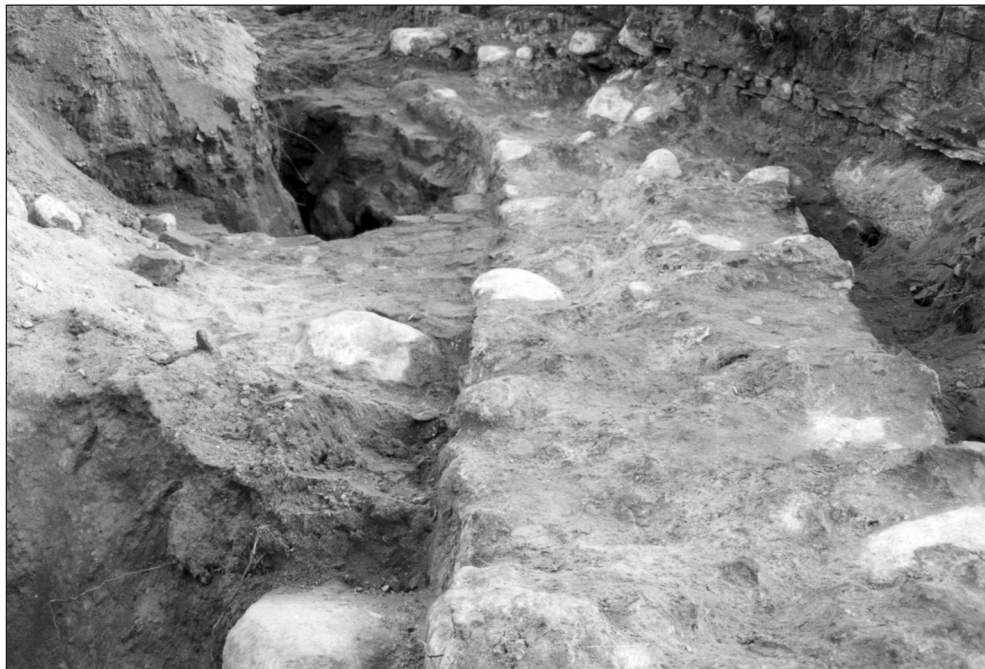
Ilustr. 7. Fragment ściany południowo – zachodniej kaplicy średniowiecznej. Widok od zachodu.  
Fot. A. Uciechowska – Gawron

W wyniku badań archeologicznych odsłonięto znajdujące się we wnętrzu kościoła z XVIII w. relikty kaplicy gotyckiej (ilustr. 7, 8). Miała ona kształt wydłużonego ośmioboku o wymiarach 12,70 m (N-S) x 17,00 m (E-W). Oczyszczono koronę murów ścian północno – zachodniej, zachodniej i południowo – zachodniej. Pozostałe ściany znajdują się pod obrysem kościoła nowożytnego (pokrywa się lico zewnętrzne murów, od wnętrza kamienie wychodzą przed lico ściany nowożytnej). Fundamenty kaplicy zbudowano z dużych głazów. Stopa muru zagłębiona jest w calej. Została uchwycona w niemal wszystkich wykonanych sondażach (z wyjątkiem nr 4) na głębokości 7,00 – 7,15 m n.p.m. (jedynie część zachodnia ściany północnej posadowiona jest nieco płycej – 7,25 m n.p.m.). Dwie dolne warstwy kamieni do wysokości 60 – 70 cm łączone są gliną, powyżej zaś kamienie spojone są zaprawą wapienną. W ścianach zachodniej, południowo – zachodniej, południowej i wschodniej mur kamienny zachowany jest do wysokości 1,20 – 1,40 m (ilustr. 5, 6), w północnej do wysokości 0,89 m. Szerokość muru wynosi 1,10 – 1,30 m, jednak przy podstawie, od wnętrza kaplicy mur jest szerszy o około 0,5 m (lico zewnętrzne jest równe). Ściana północno – zachodnia jest nieznacznie zniszczona, a kamienie przemieszczone. W narożniku północno – zachodnim widoczna jest kamienna przypora (ilustr. 9), zaś w narożniku południowo – zachodnim w miejscu przypory leży dużych rozmiarów kamień (średnica około 1,2 m). Wejście do kaplicy znajdowało się w ścianie zachodniej – jest ono wyodrębnione od zewnątrz dwoma kamieniami. Szerokość wejścia wynosi 2 m. Próg wyłożony jest cegłami o wymiarach 28x13,5x8 cm. We wnętrzu kaplicy przy ścianie północno – zachodniej, południowo – zachodniej i południowej odsłonięto fragmenty posadzki ceglanej (cegły o wymiarach 28x13-15x8-9 cm) na poziomie 8,06 – 8,09 m n.p.m. wyznaczają one poziom użytkowy kaplicy gotyckiej. W osi ściany północnej widoczne jest drugie (zamurowane) wejście. Było ono poprzedzone niewielkim pomieszczeniem o szerokości 3,6 m (długość nieznana), najprawdopodobniej kruchtą. Odsłonięte ściany: wschodnia i zachodnia kruchty są przewiązane ze ścianą północną wieloboku. Kamienna stopa fundamentowa wystąpiła na poziomie 7,15 - 7,25 m n.p.m. (zgodnie z głębokością posadowienia ściany północnej).

Ściany kaplicy wzniesione były z cegły dużego formatu (27,5 – 28,0x13,5x9 cm; w wątku polskim (gotyckim). W wiązaniu tym każda licowa część muru składa się z kolejno przeplatających się wozówki i główki<sup>8</sup>. Nienaruszone fragmenty murów gotyckich widoczne są w ścianie północno – wschodniej, ale również w ścianie zachodniej kościoła nowożytnego (jej części południowej), co może sugerować starszą metrykę tej części budynku (ilustr. 10). Ściana zachodnia jest wyraźnie grubsza od północnej i południowej oraz wystaje poza obrys kościoła, co z punktu widzenia konstrukcyjnego jest niewytłumaczalne (analizę architektoniczną reliktyw murów wykonała mgr inż. architekt Tatiana Balcerzak).

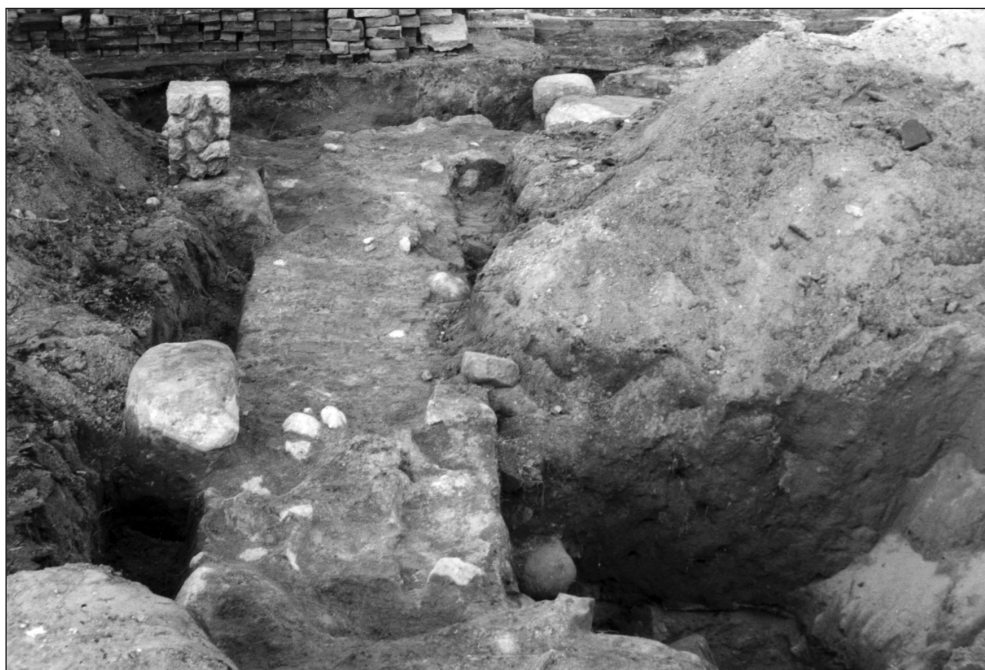
Ilustr. 8. Ściana w kaplicy średniowiecznej. Widok od południa. Fot. A. Uciechowska – Gawron

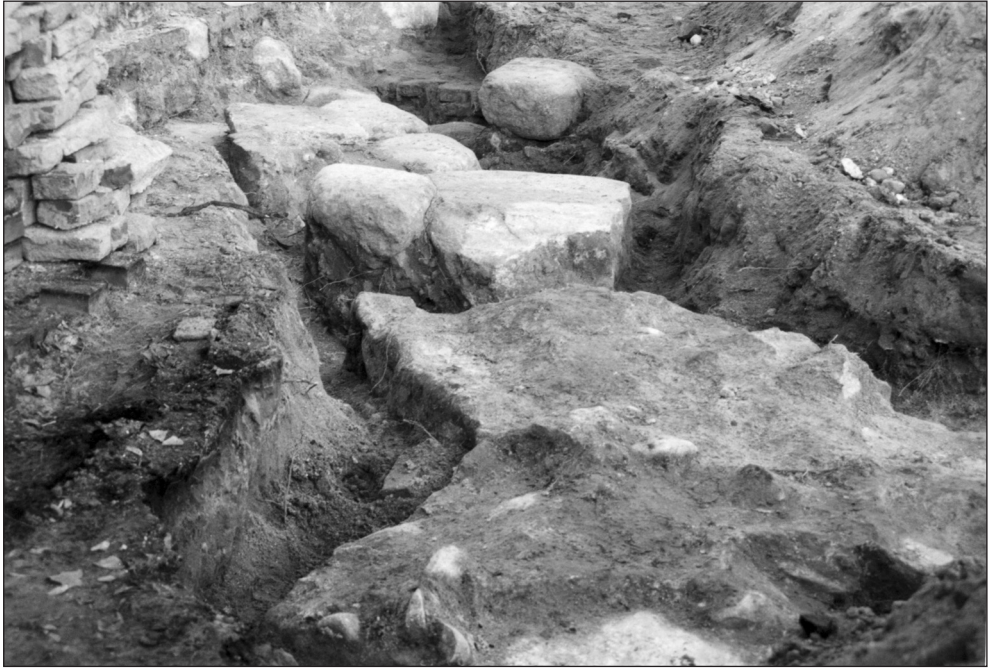
Ilustr. 9. Przypora w narożniku północno – zachodnim kaplicy średniowiecznej. Widok od zachodu.  
Fot. A. Uciechowska – Gawron

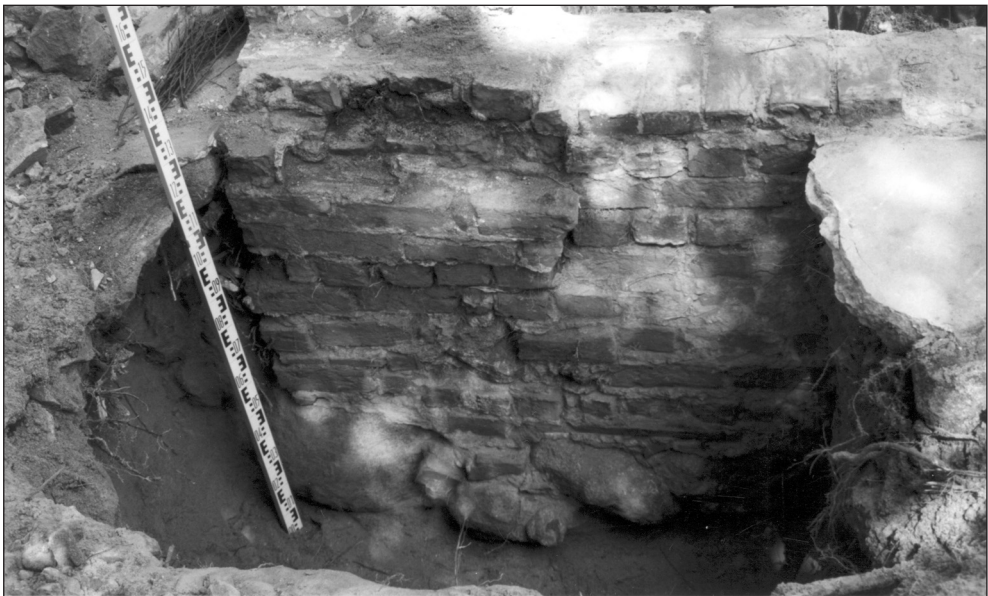
Ilustr. 10. Sondaż nr 8. Fragment zachodni lica zewnętrznego ściany południowej oraz lico południowe ściany zachodniej, widok od południa. Fot. A. Uciechowska – Gawron
